**INSTITUTO TECNOLÓGICO DE CHILPANCINGO**  
**UNIDAD ACADÉMICA DEPARTAMENTAL TIPO II Y OBRA EXTERIOR**  
**REPORTE DE AVANCE DE OBRA Y/O MANTENIMIENTO**

**TECNOLÓGICO NACIONAL DE MÉXICO**

**ADJUNTAR REPORTE FOTOGRÁFICO ACTUAL DE AVANCE DE OBRA (MÍNIMO 2 POR OBRA)**

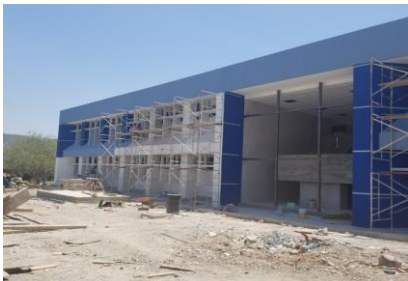
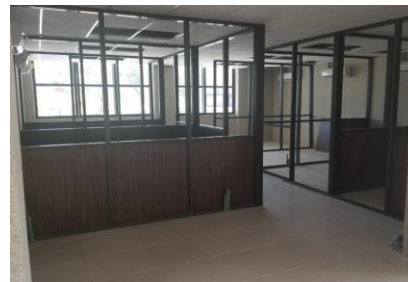
COLOCACIÓN DE RECUBRIMIENTO DE PASTA PLANCHADA, TEXTURIZABLE RAYADA Y PINTURA EN EL EXTERIOR DEL EJE TRAMO 6-12 PLANTA BAJA Y ALTA, ASI COMO LA COLOCACIÓN DE PANELES DE MADERA PARA LOS CUBICULOS UBICADOS ENTRE EJES C-D TRAMO 1-5, ASI COMO LA CONEXION DE LOS AIRES ACONDICIONADOS A SU RESPECTIVA CAJA DE REGISTRO UBICADOS EN LA PLANTA DE AZOTEA DE LA UNIDAD ACADÉMICA DEPARTAMENTAL TIPO II Y OBRA EXTERIOR 01/ABRIL/2019.

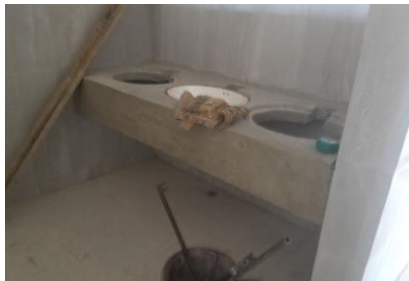
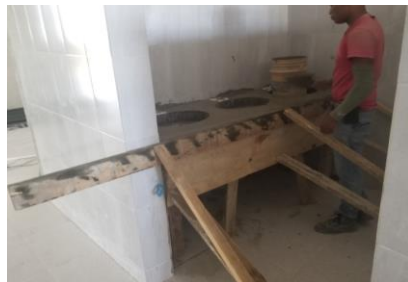
COLOCACIÓN DE BASE DE CONCRETO PARA LAVABOS EN LOS SANITARIOS DE MUJERES PLANTA ALTA, ASI COMO LA COLOCACIÓN DE LOS WC ENTRE EJES A-B TRAMO 6-8 PLANTA ALTA Y BAJA, ASI COMO LA COLOCACIÓN DEL CIMBRADO Y COLADO DE LA BASE PARA LOS LAVABOS UBICADO EN EL SANITARIO DE HOMBRES ENTRE EJES A-B TRAMO 7-8 PLANTA ALTA DE LA UNIDAD ACADÉMICA DEPARTAMENTAL TIPO II Y OBRA EXTERIOR 01/ABRIL/2019.

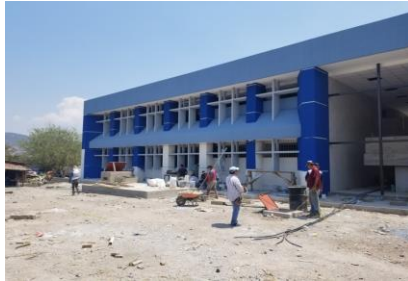
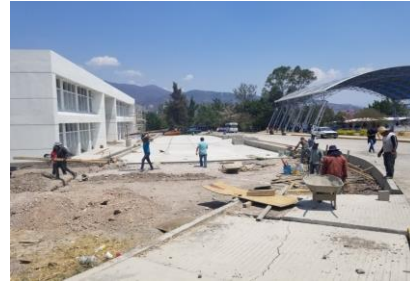
COLOCACIÓN DE RECUBRIMIENTO DE PASTA PLANCHADA Y TEXTURIZABLE RAYADA Y PINTURA EN EL EXTERIOR DEL EJE A TRAMO 6-12 PLANTA BAJA Y ALTA, ASI COMO EL ARMADO Y CIMBRADO DE LA OTRA PARTE DE LA BANQUETA UBICADA EN EL EXTERIOR DE LA UNIDAD ACADÉMICA DEPARTAMENTAL TIPO II Y OBRA EXTERIOR 04/ABRIL/2019.

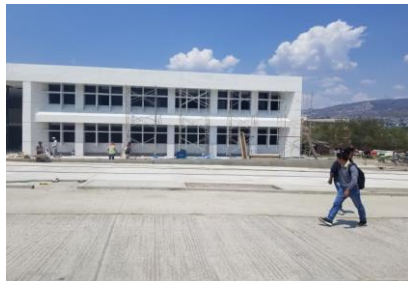
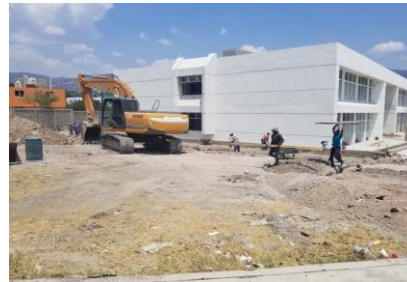
COLOCACIÓN DE PINTURA BASE EN EL EXTERIOR ENTRE EL EJE D TRAMO 6-12 PLANTA ALTA Y BAJA, COLOCACIÓN DE BASE DE CONCRETO UBICADO EN EL SANITARIO DE MUJERES ENTRE EJES A-B TRAMO 6-7 PLANTA ALTA, ASI COMO LA EXCAVACIÓN REALIZADA EN EL EXTERIOR CON LA EXCAVADORA, DE LA UNIDAD ACADÉMICA DEPARTAMENTAL TIPO II Y OBRA EXTERIOR 04/ABRIL/2019.
